MICROZONAZIONE SISMICA

Relazione illustrativa

Regione Veneto

Comune di Cornuda

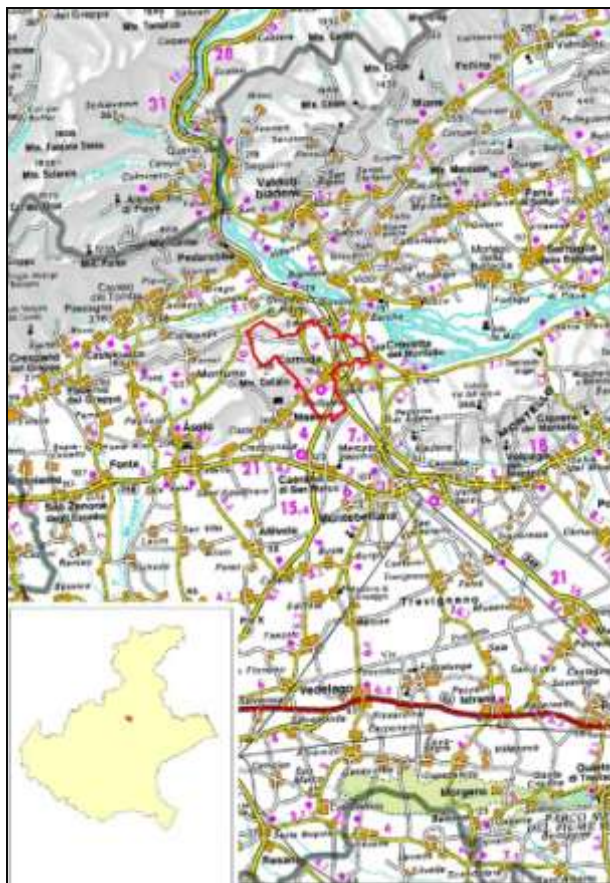
Figura 1: Ubicazione del Comune di Cornuda nella fascia pedemontana veneta

Il Comune di Cornuda, appartiene alla provincia di Treviso ed è posto in corrispondenza delle ultime propaggini collinari che si affacciano alla pianura veneta in prossimità degli ultimi rilievi orientali della catena asolana che si estende dal comune di Asolo sino al Piave (vedi Figura 1).
